# Betonipäällysteen seuranta

Vt 4 Kempele - Kiviniemi

## Seurantaraportti nro 2

**15/1995**

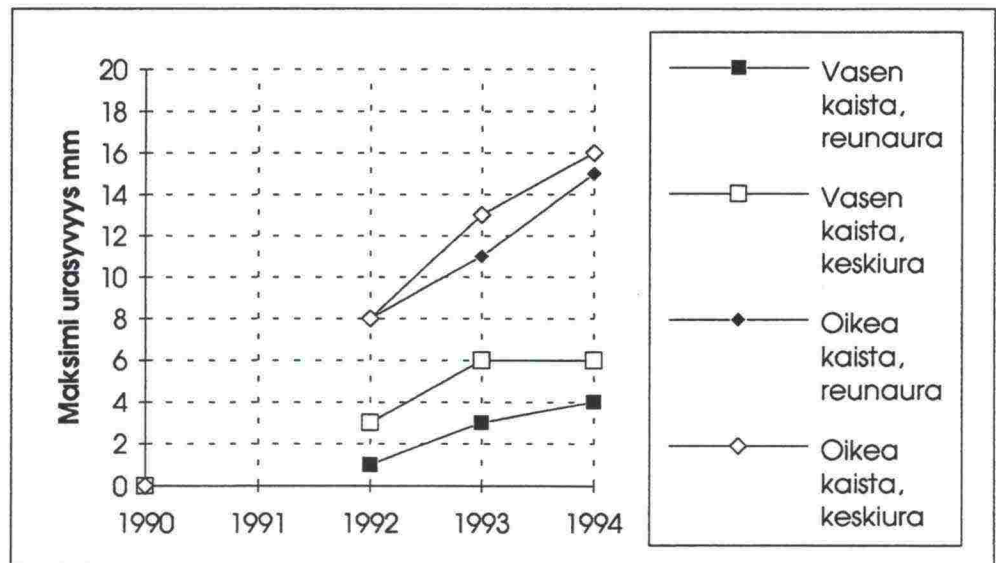
Kuva 4: Maksimi urasyvyys, pl 3420

Maksimi reuna- ja keskiuran syvyydet ajokaistoittain sekä poikkileikkauspinta-alan muutokset paalujen 3420, 3620, 4220 ja 6415 kohdilla eri ajankohdina on esitetty kuvissa 4 - 11. Maksimi urasyvyys on mitattu paksuusprofilometrillä ja se osoittaa uran pohjan asemaa alkuperäiseen tilanteeseen verrattuna.

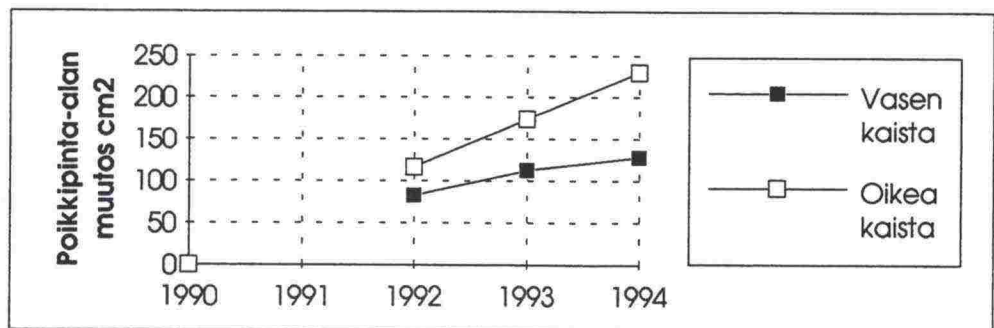
Kuva 5: Poikkileikkauspinta-alan muutos, pl 3420

Poikkileikkauspinta-alan muutos on laskettu profilometrimittaus tuloksien perusteella piirretyistä poikkileikkauspiirroksista. Poikkileikkauspinta-alan muutos ei ole suoraan verrannollinen maksimi urasyvyyteen. Poikkileikkauspinta-alan muutos kuvaa kulumisen kokonaismäärää koko ajokaistan poikkileikkauksen alueella. Taulukoissa 2 ja 3 poikkileikkauspinta-alan muutos on esitetty vertailuna edelliseen mittaukseen. Kuvissa 5, 7, 9 ja 11 poikkileikkauspinta-alan muutos on esitetty kumulatiivisesti ajan funktiona.
